PRÉAVIS MUNICIPAL N° 10 / 2021 - 2022 AU CONSEIL COMMUNAL DE VICH

Demande de crédit de CHF 150'000.- TTC pour la réfection du pont sur la Serine

RC 12 - Pont sur la Serine
Assainissement du pont et reconstruction des bordures

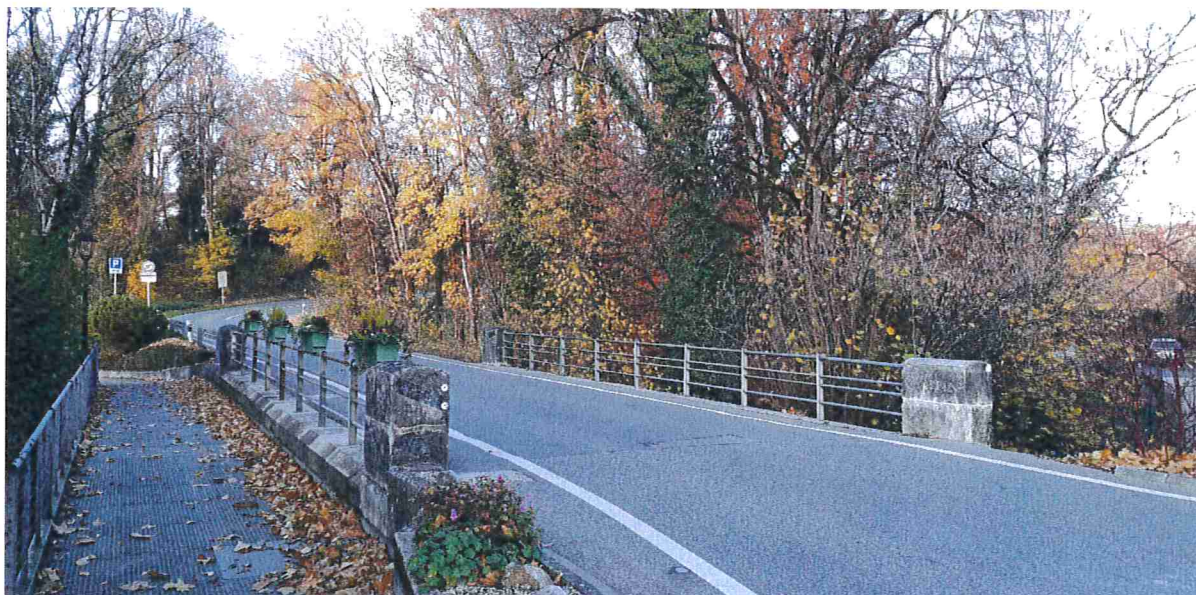
L'ouvrage de franchissement de la Serine à la route de Coinsins est un pont voûte en pierre de 15m de longueur, dont 6.20m de portée de la voûte et 6.80m de largeur totale, pour 5.60m de largeur de chaussée. Les tympans en pierre sont surmontés de deux bordures en béton, dans lesquelles sont scellés des garde-corps métalliques de chaque côté de l'ouvrage. Aux deux extrémités des garde-corps sont disposés des blocs de pierre aux quatre angles de l'ouvrage.

Une coursive piétonne métallique a été ajoutée contre l'ouvrage côté aval ; elle est fondée dans les terre-pleins amont des murs d'ails de l'ouvrage.
